VASÚTI / VEZETÉKVILÁG

2022/1

Tartalom • Inhalt • Contents

Nyugati pályaudvar csarnokvilágításának felújítása LED-es világítótestekkel

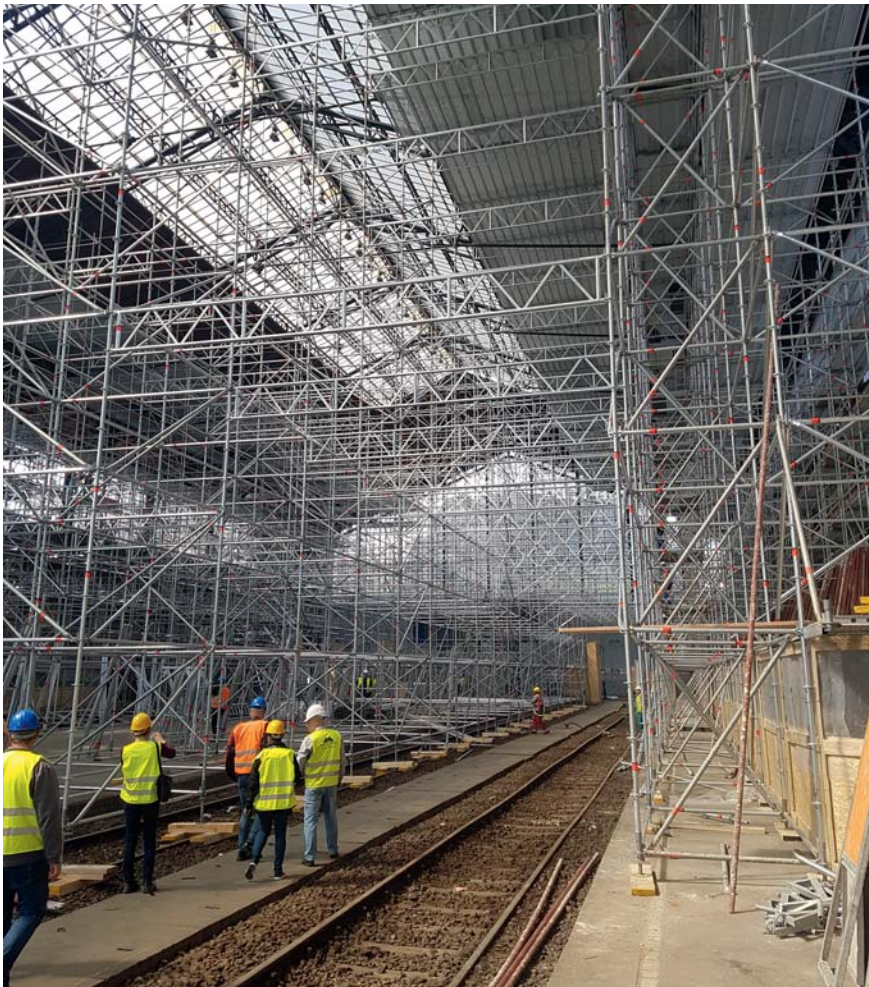
Állványzat (forrás: saját fotó)

A felsővezeték-rendszer bontása után a vágánycsarnok térállványrendszerét a vállalkozó 2020 nyarára elkészítette.

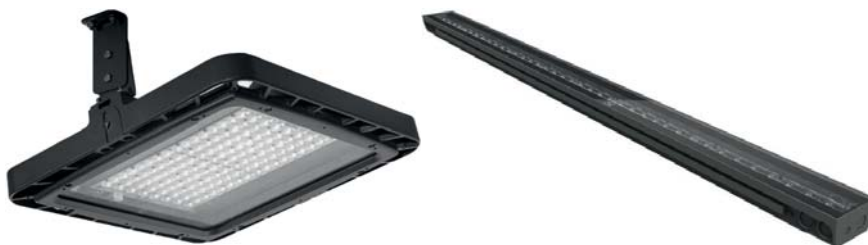
Schröder Omnistar fényvetők és Schröder Scupline világítótestek (forrás: Schröder Magyarország Zrt.)

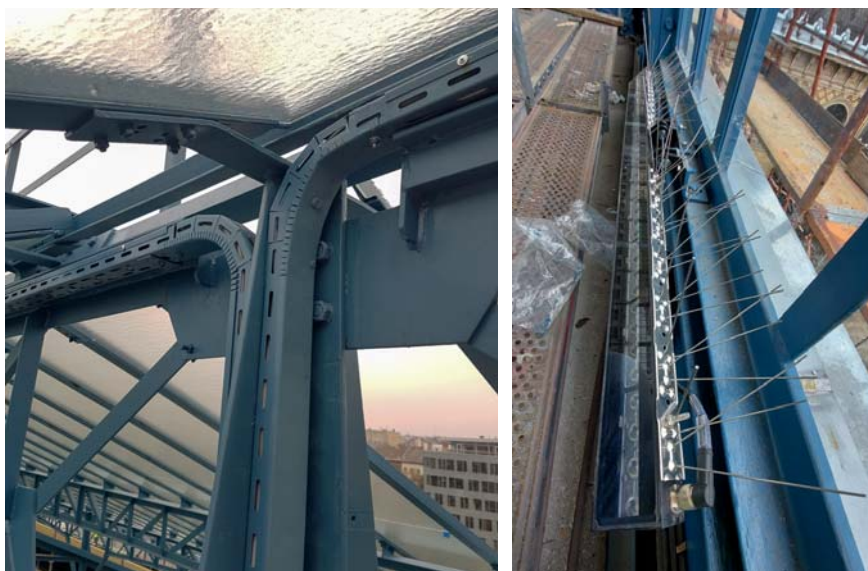
Fém kábeltálcák rögzítése és Scupline világítótest a főpárkányon (forrás: saját fotó)

Innen kerülnek bevezetésre a csarnoktérbe, ahol a kábelek mechanikai, UV védelmet szolgáló zárt fém kábeltálcában, fém gégecsőben a csarnok tartószerkezetén, párkányán vannak vezetve a készülékekig.

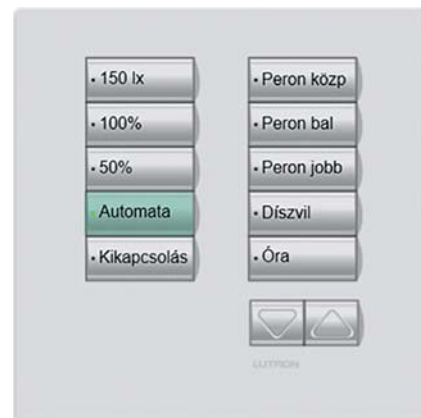
A forgalmi irodába telepített kezelőpanel (forrás: vállalkozó)

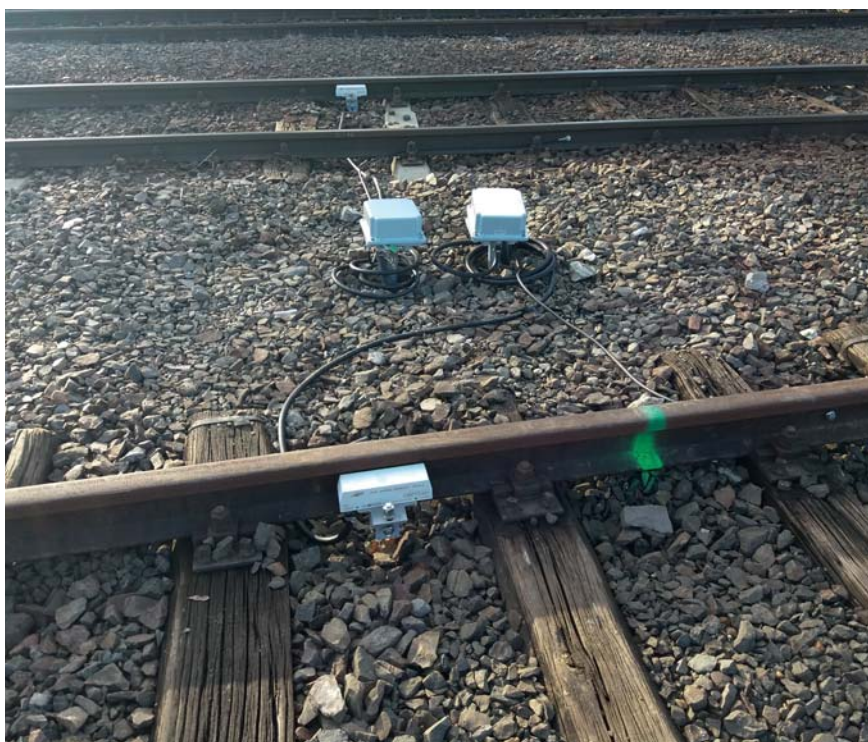
ALTPRO BO23 tengelyszámláló

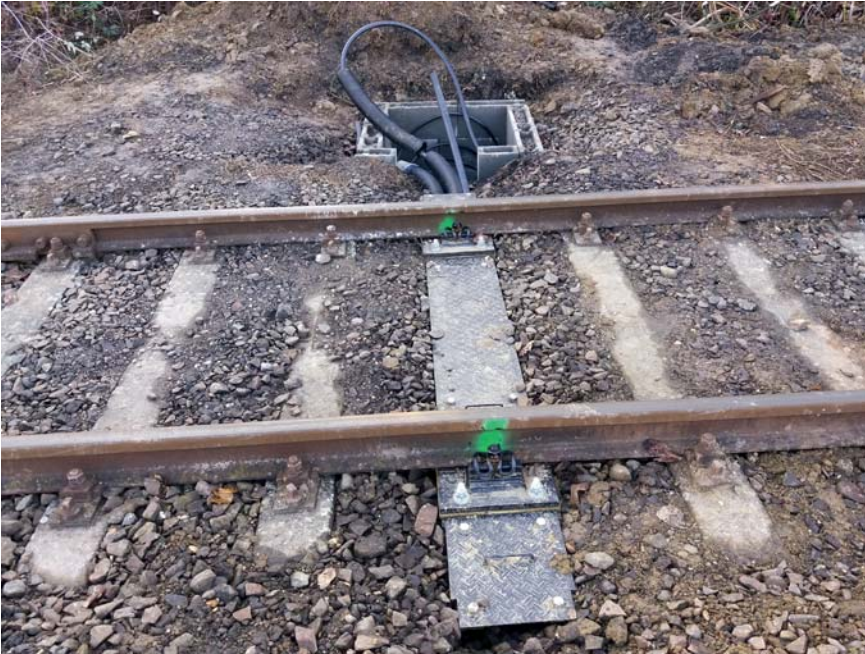
Vályúaljás kábelátvezetés

A kulcsazonosító berendezések mindkét oldali szekrényéből az 1. és a 2. számú váltók kulcsait kiépítettük és csak a menetben érintett, de csúcscsinnellenőrzővel ellátott váltók kulcsai maradtak meg, valamint az I. rakodóvágány vágányzáró sorompójának és a 6. váltónak a kulcsa maradt a berendezésben. Az állomási kábelrendszer előregedése miatt az állomás területét újra kábeleztük annak figyelembevételével, hogy egy későbbi, biztosítóberendezéssé történő átalakítás esetén a kültér kábelezése ennek az igénynek már megfeleljen. A kábeleket a vágányzat alatt vályúaljban vezettük át.

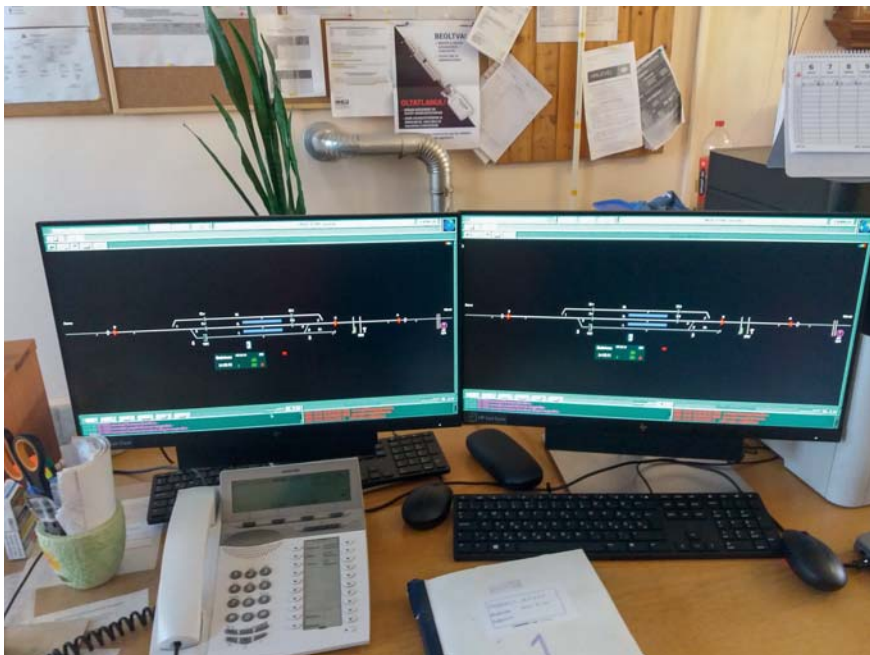
A ProRIS-H EMU kezelőfelülete

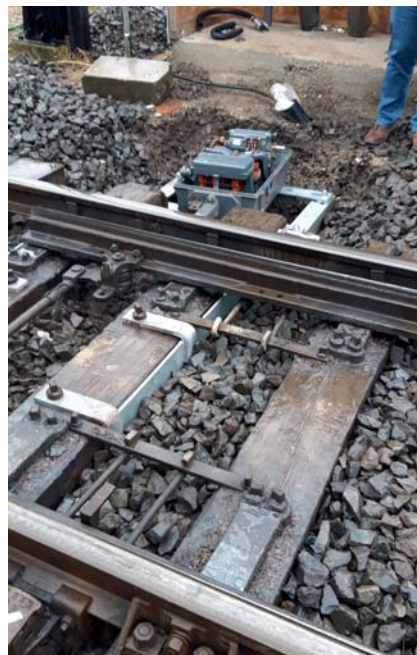
Váltóhajtómű felszerelése

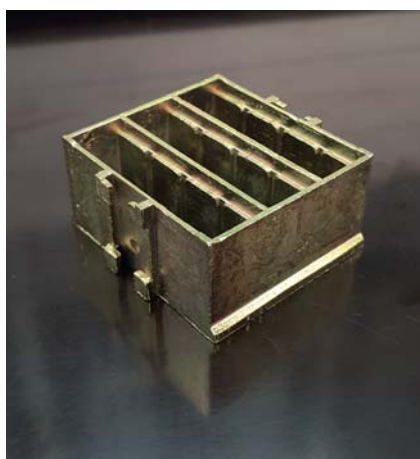
5. ábra: Új fényvezető csatorna

Az izzók helyére a MÁV Zrt. engedélyével rendelkező kétutas, egyenirányítású LED fényforrásokat építettünk be. A forgalmi dolgozók ergonomiai körülményeire tekintettel a fényerősség szempontjából ideális antireflex optikai lemez került beépítésre az előregedett cellonlemez helyére.

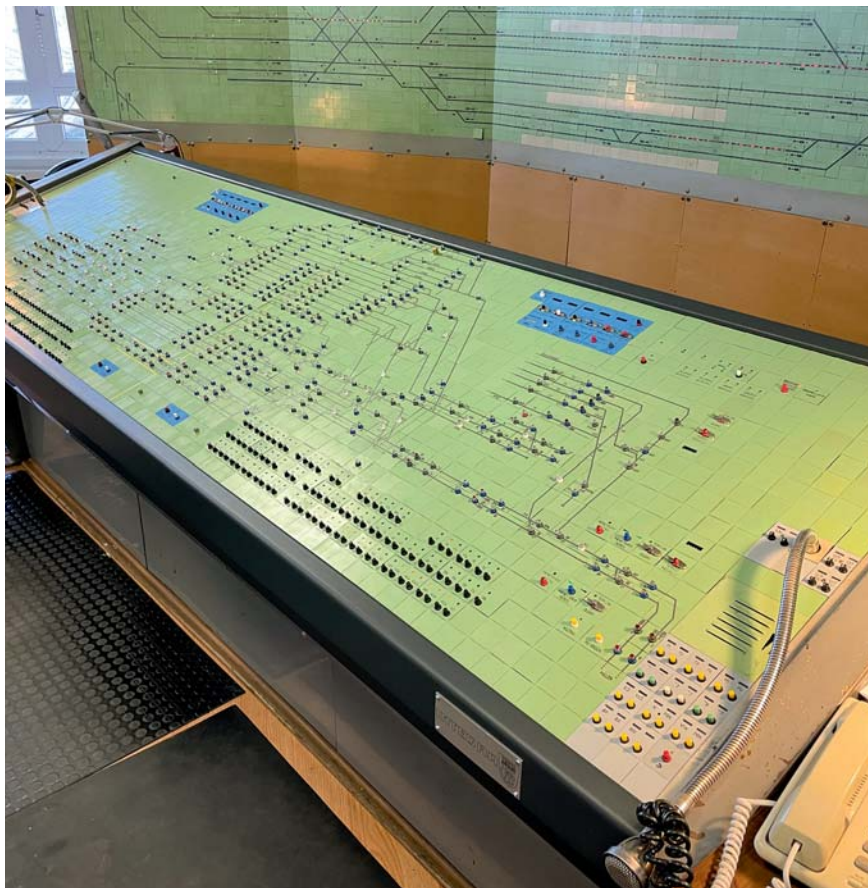
6. ábra: Felújított személy-pályaudvari kezelőpult

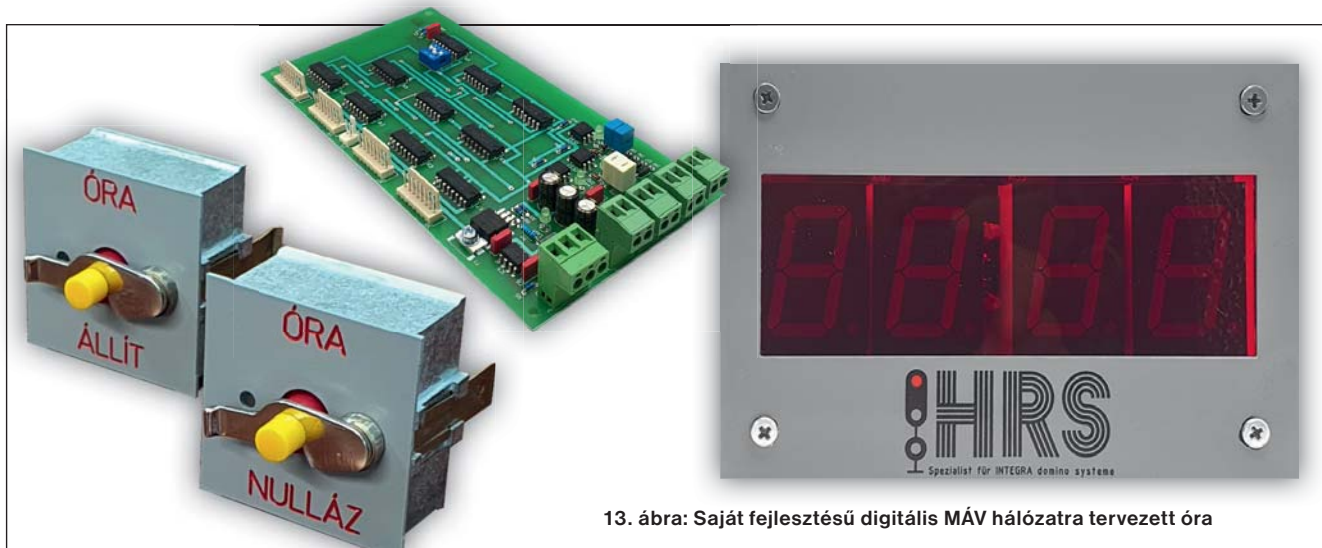
13. ábra: Saját fejlesztésű digitális MÁV hálózatra tervezett óra

lóg órát digitális, MÁV hálózatra kapcsolt órára kellett cserélni. A régi digitális óra nem volt alkalmas központi távközlési ütemadó hálózatra kötni, így egy teljesen új órát fejlesztettünk, ami már tudja ezeket a funkciókat.

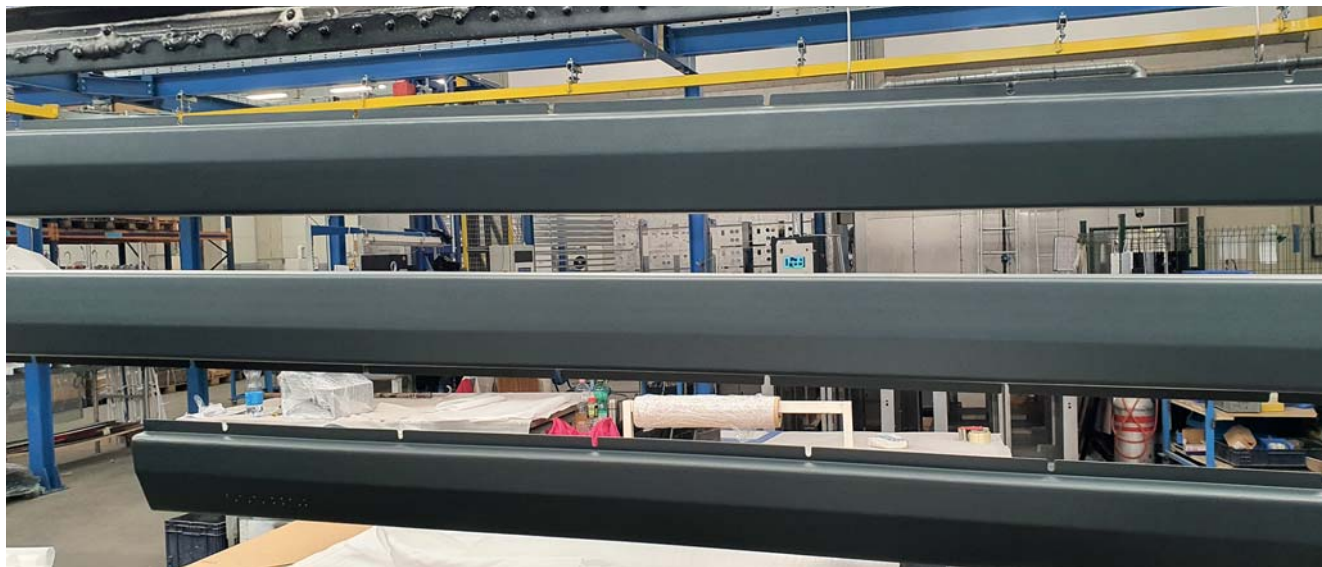
14. ábra: Szinterezés után a pult vázának elemei

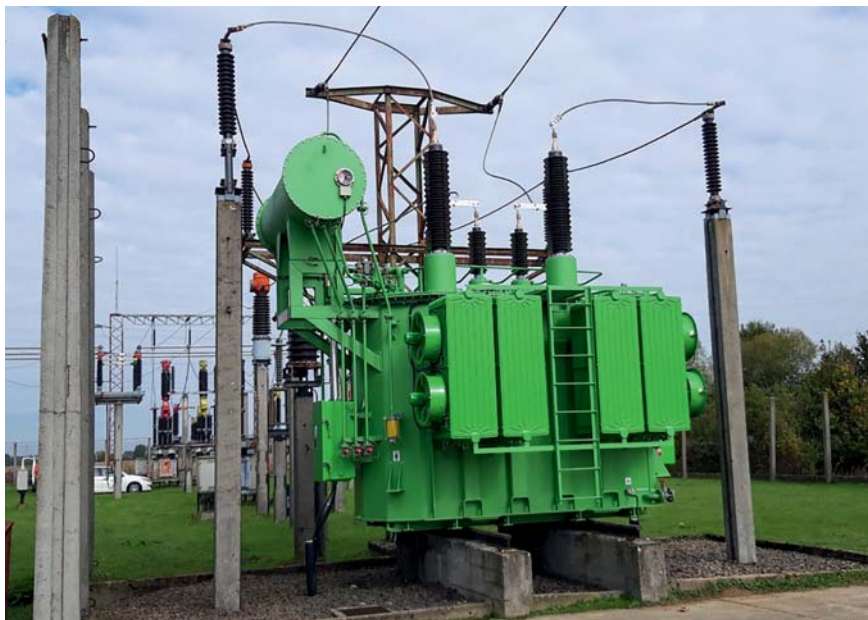
A Mindszentgodisai KONČAR transzformátor

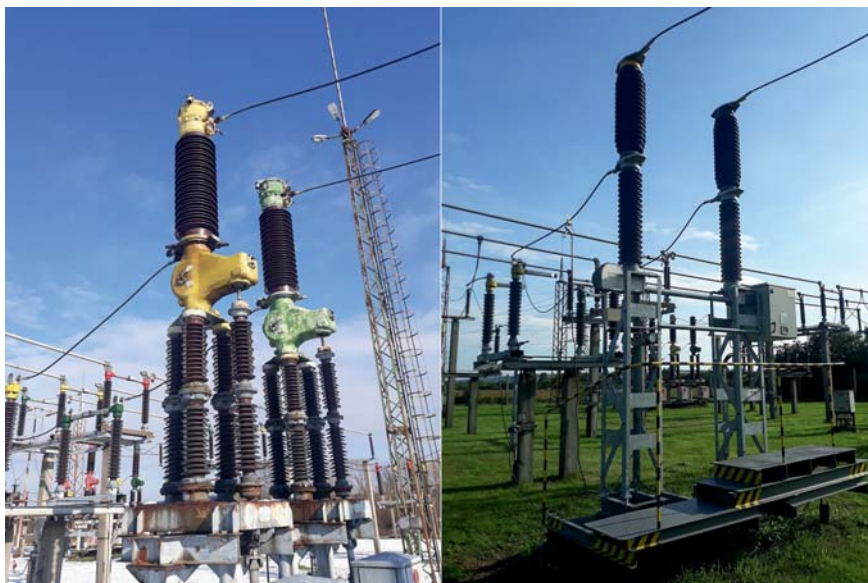
A 120 kV-os, oldali régi és új megszakítók

A Mindszentgodisai alállomáson ezenkívül 2021-ben a transzformátor primer oldali, 120 kV-os olajos megszakítóit korszerű, SF6 gázos megszakítókra cserélték. Ezek alapvetően karbantartásmentesek, magasabb kapcsolási számmal rendelkeznek és gyorsabb leoldást biztosítanak az olajos megszakítókhöz képest. Ezzel üzembiztosabbá vált a zárlati leoldás az alállomáson.

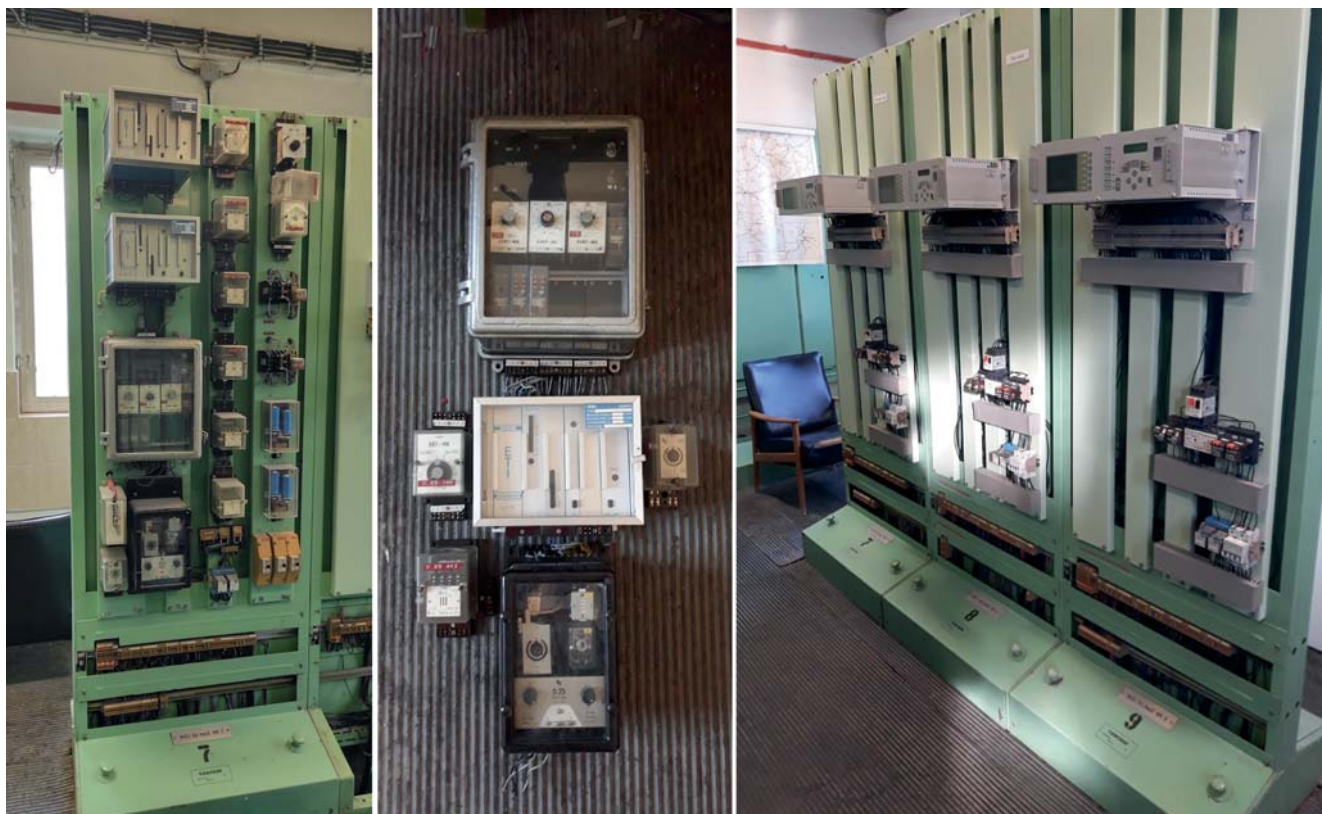
A 25 kV-os, oldali régi és új védelmi berendezések

A megszakítócsereket követően a 25 kV-os oldal fejlesztése következett. A régi védelmi berendezéseket lecserélték, helyettük korszerű, integrált, Protecta márkájú mezővédelmek kerültek beüzemelésre. Ennek szintén nagy előnye az üzembiztosabb védelmi működés felsővezeteki zárlatok esetén.
